**COLEGIO DE FARMACÉUTICOS
Y QUÍMICOS DE GUATEMALA
-COFAQUI-**

ANÁLISIS TÉCNICO DEL ESTUDIO DE EVALUACIÓN DE IMPACTO AMBIENTAL “EL SOCORRO, FASE I, FINCA EL SOCORRO FASE IA”

Elaborado por la Comisión de Medio Ambiente
y Biodiversidad del Colegio de Farmacéuticos y Químicos
de Guatemala y profesionales colaboradores.

Ciudad de Guatemala, 6 de octubre de 2020.

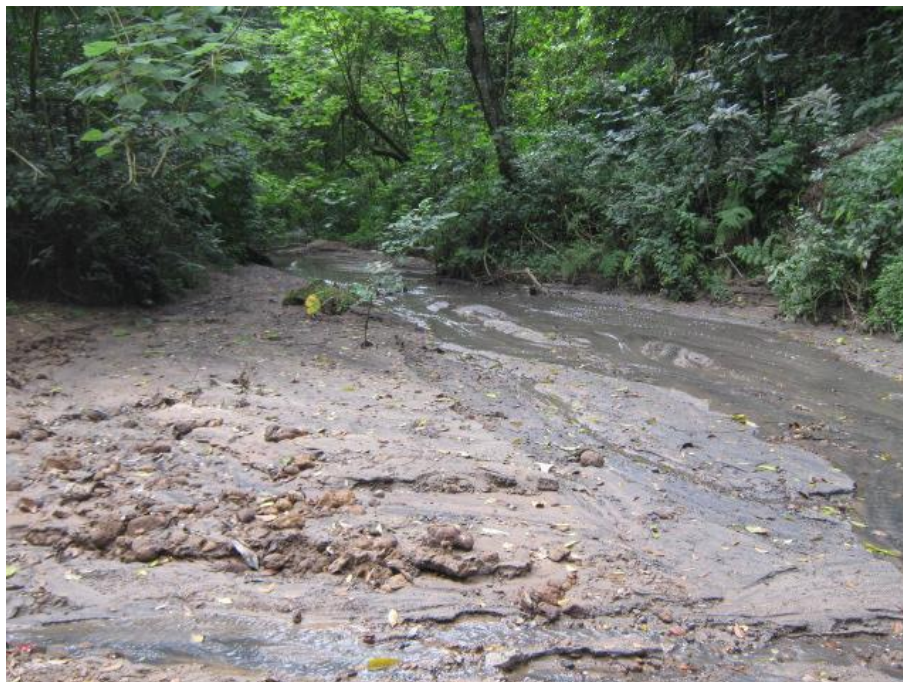
Figura 1. Depósito de suelo removido en cauce en el sector de parque Jacarandas de Cayalá, durante la fase de construcción de Ciudad Cayalá (2012).

7. En la sección 5.6.4.5. transporte de material, **no se indica la ubicación temporal del suelo removido, ni alternativas de uso del mismo**. Tampoco si se planean medidas de mitigación para evitar su arrastre hacia los cuerpos de agua cercanos. No se plantean más alternativas a la capa vegetal removida. Cabe resaltar que en el año 2012 durante el desarrollo del proyecto de Ciudad Cayalá, el suelo removido fue arrastrado hacia el sector del parque Jacarandas de Cayalá, provocando una represa en el cauce del río y provocando daños a un sector dentro del mismo, hundimiento, rotura de drenaje existente, contaminación del cauce, entre otros. Esto debería estar registrado en la Municipalidad de Guatemala (Figs. 1-4).

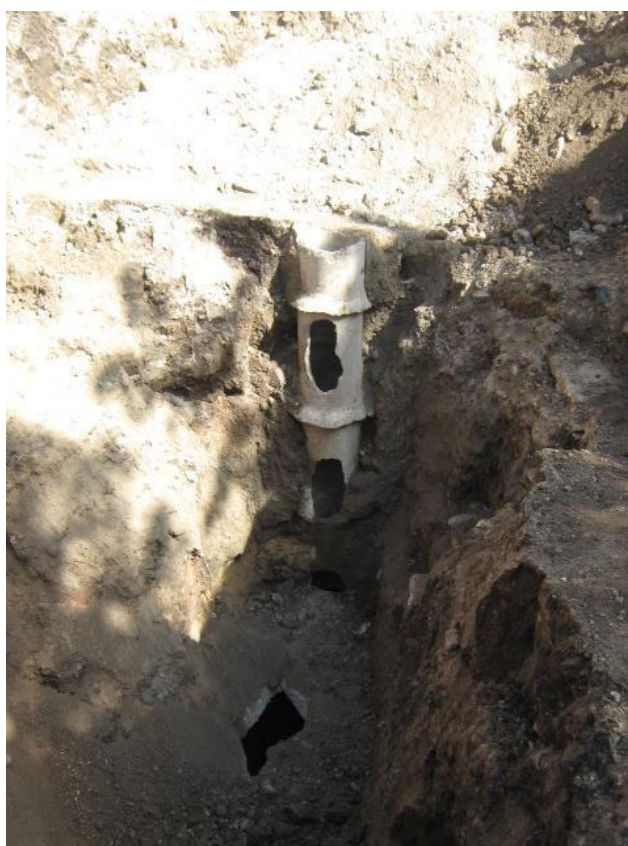
Figura 2. Falla en pozo de visita en sector de parque Jacarandas de Cayalá, debido a subpresión por taponamiento y rompimiento de presa formada por sedimentos durante la fase de construcción de Ciudad Cayalá (2012).

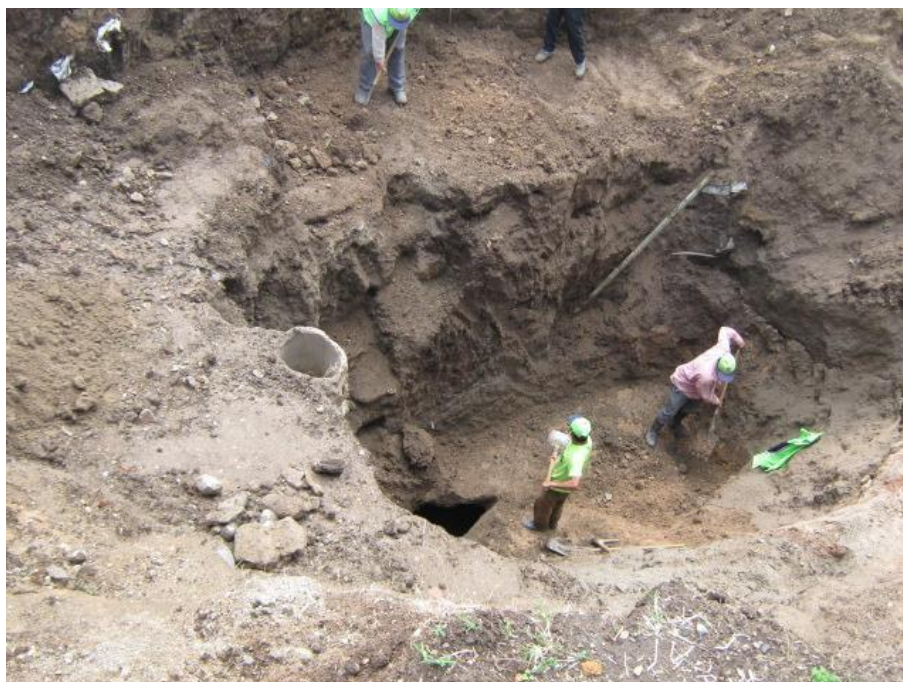
Figura 3. Hundimiento por succión de material debido a subpresión en el pozo de visita en sector de parque Jacarandas de Cayalá, durante la fase de construcción de Ciudad Cayalá (2012).

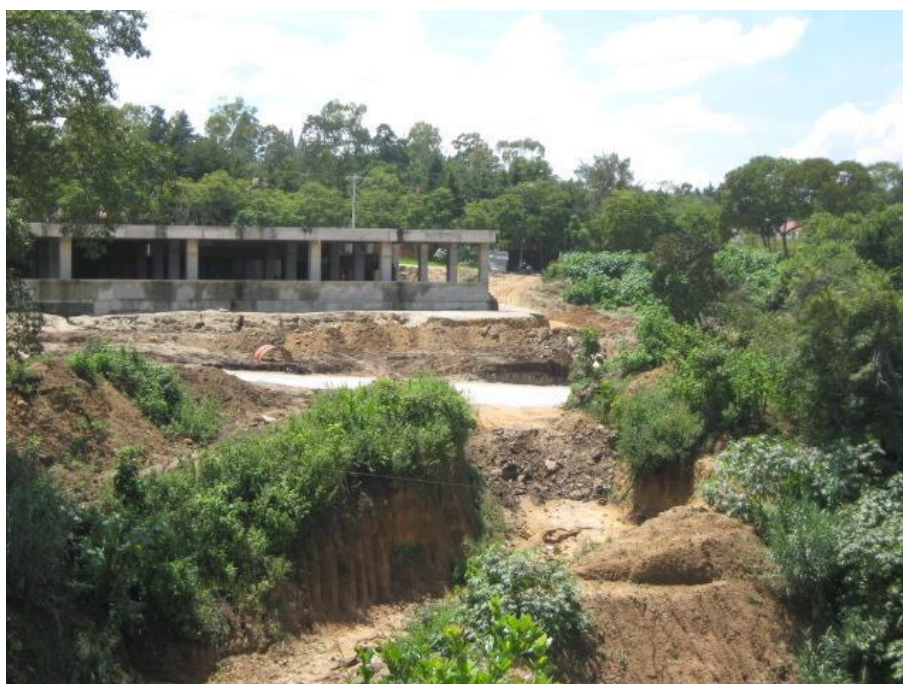
Figura 4. Mal manejo de depósitos de suelo removido durante la fase de construcción de Ciudad Cayalá, 2012.

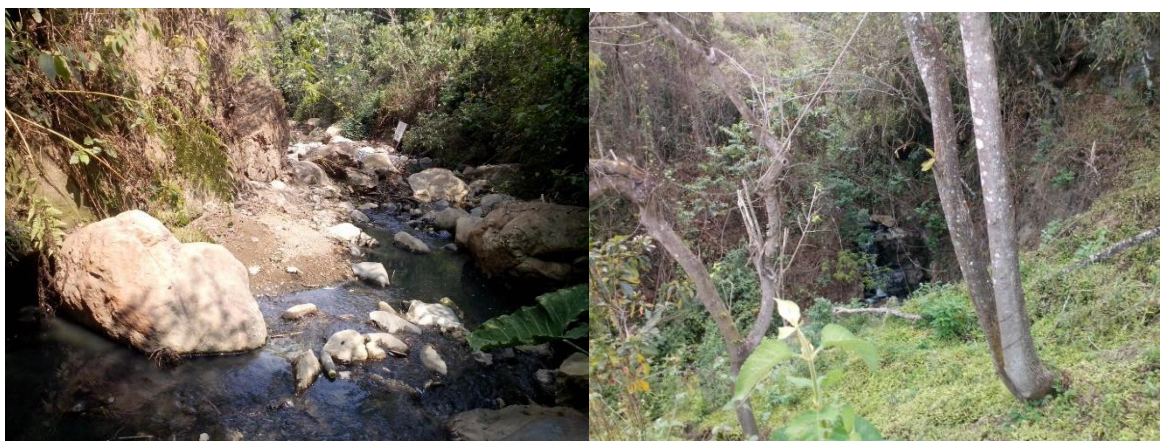
Figura 5. Río Contreras, parte de la cuenca donde se encuentra el área de influencia del proyecto “El Socorro”, Zona 16, Ciudad de Guatemala.

10. En la sección 6.2.2, Calidad del agua superficial y subterránea, **la calidad del agua en las evaluaciones de impacto ambiental se refiere a las fuentes de agua superficiales y subterráneas que puedan afectarse por el proyecto, no a la que vaya a consumirse dentro del proyecto en sus fases (enfoque erróneo en el instrumento).** Corresponde al diseño del proyecto para su funcionamiento y corresponde al diseñador prever esto para asegurar su funcionamiento desde el punto de vista técnico. Dado que el proyecto se encontraría entre dos cauces (el río Contreras y el riachuelo Santa Rosita), es necesario en esta parte que se incluya el monitoreo de la calidad del agua de ambos en época seca y lluviosa para contar con la línea base. Esta línea base identificaría si antes del desarrollo del proyecto ya existen afecciones en la calidad del agua de ambos debido a otras actividades, la calidad del agua en función de sus usos, y la modelación de las descargas de aguas residuales tratadas hacia éstos por parte del proyecto. La calidad del agua superficial puede afectarse también por el arrastre de sedimentos producto del movimiento de tierras durante la etapa de construcción. Durante la etapa de operación la calidad de las aguas de escorrentía también puede cambiar afectando las fuentes superficiales, incluso si la escorrentía proviene de superficies impermeables. No se mencionan acciones que contrarresten estos posibles impactos (Fig. 5).

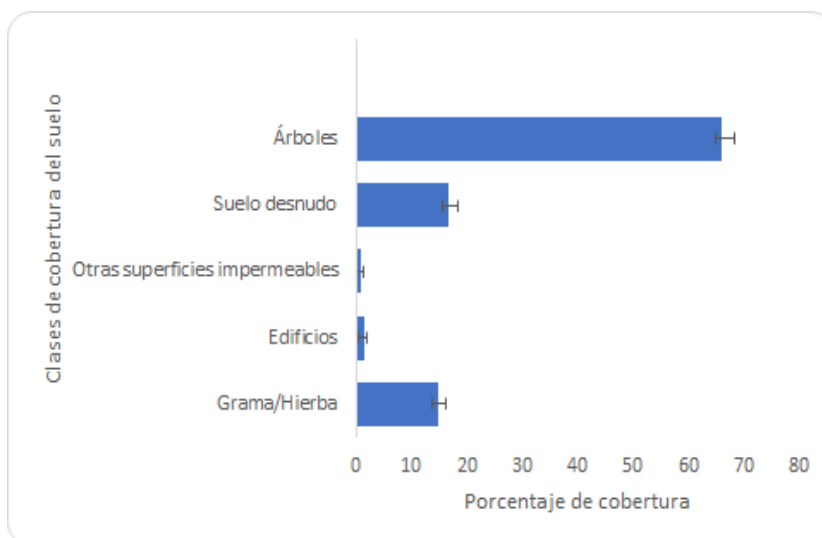
Figura 19. Porcentaje de la cobertura del suelo del proyecto.

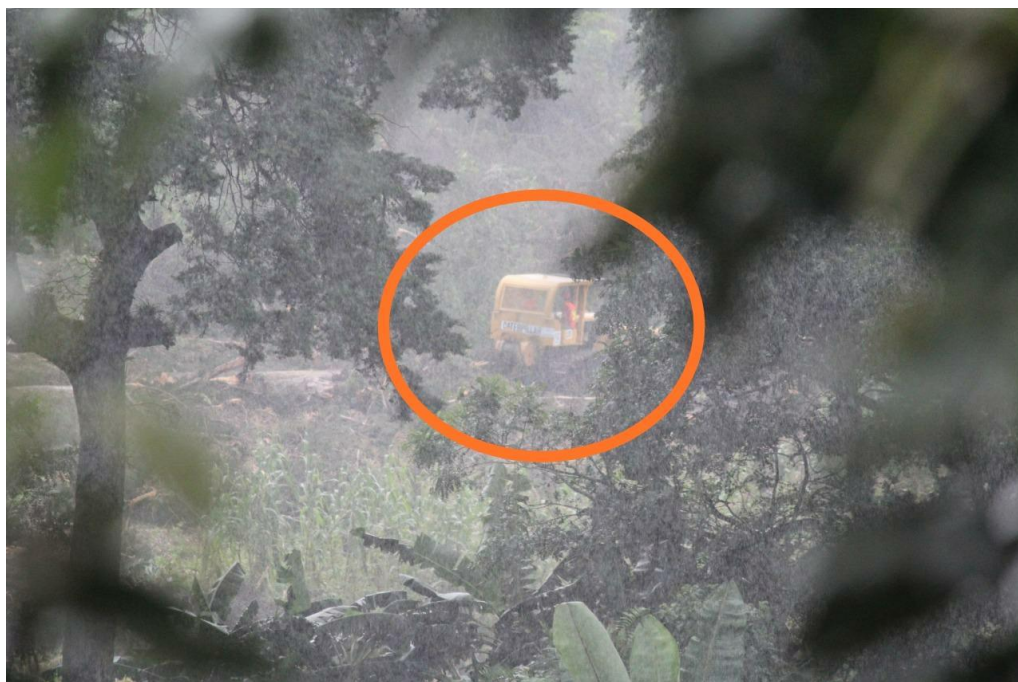
Figura 23. Maquinaria pesada avistada en el en el área de influencia directa del proyecto “El Socorro”, Zona 16, Ciudad de Guatemala.

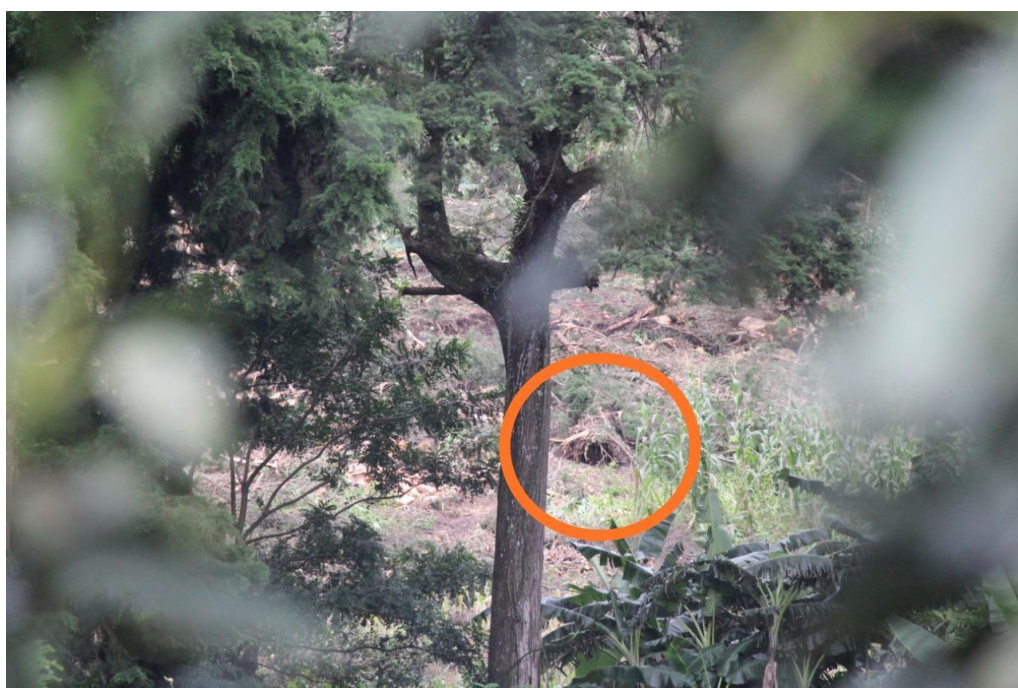
Figura 24. Árbol removido en el área de influencia directa del proyecto “El Socorro”, Zona 16, Ciudad de Guatemala.

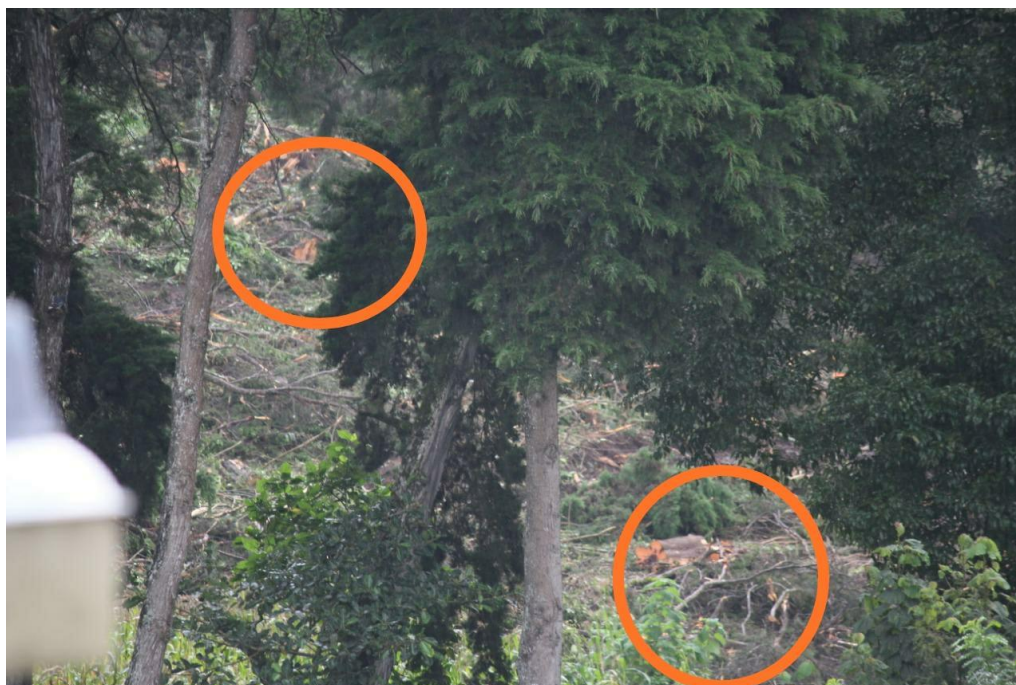
Figura 25. Árboles removidos en el área de influencia directa del proyecto “El Socorro”, Zona 16, Ciudad de Guatemala.

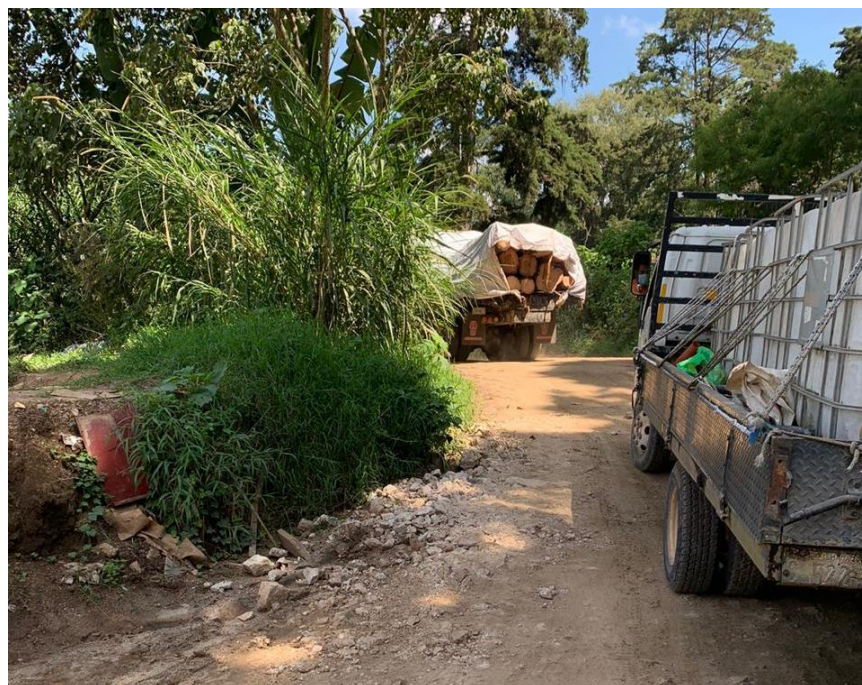
Figura 26. Transporte de la madera extraída del área de influencia directa del proyecto “El Socorro”, Zona 16, Ciudad de Guatemala.
